# Die Fassade der Kirche bröckelt

Das katholische Gotteshaus wird für 1,2 Millionen Euro saniert

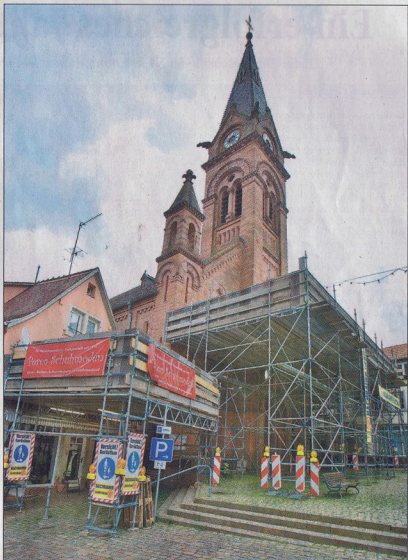
Ein riesiges Sicherungsgerüst um die katholische Kirche St. Johannes Nepomuk am Marktplatz soll herabfallende Teile der Sandsteinfassade auffangen. Foto: Alex

bis 300 Kilo Sandstein von der Fassade abgeschlagen. „Wir mussten handeln.“ Ein Sachverständiger wurde hinzugezogen. Dessen Gutachten unterstrich die Notwendigkeit für ein Sicherungsgerüst mit Stroh, das herunterfallen-

den Sandstein auffangen soll. Dieses habe leider eine „enorme Tiefe und Dominanz“. „Wir konnten aber nicht ausschließen, dass weitere Teile der Fassade herunterfallen.“ Es habe eine „Gefahr für Leib und Leben“ bestanden.

Thomas Sickinger schätzte die Sanierungszeit auf ein Jahr, in dem die Kirche komplett eingerüstet sei. Allerdings benötige man dann ein deutlich kleineres Arbeitsgerüst und nicht mehr das derzeitige große Sicherungsgerüst.
